BYGGFORSKNINGEN

Särtryck 14:1963

Badrumsgolv av vinylplastmattor
— en inventering

av *Christer Bring*

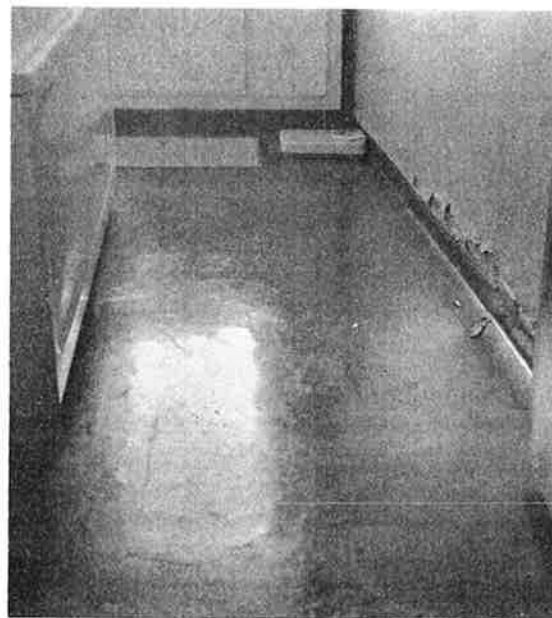
Civilingenjör Christer Bring, Institutionen för byggnadsteknik vid KTH, redovisar här en inventering av vinylplastmattor i badrum, utförd på uppdrag av Svenska plastföreningen och delvis med anslag från Statens råd för byggnadsforskning. Den arbetsgrupp som utförde besiktningarna bestod dessutom av civilingenjör Sergius Blomqvist, HSB, och byggnadsingenjör Sivert Wikström, Hyreshus i Stockholm. — Bilden t. h.: Fig. 1. Golvbeläggning av vinylplastmatta i badrum med fönster. Betongundergolvet ojämnheter syns tydligt. På väggen mitt emot badkaret har sockeln lossnat och ytbehandlingen skadats av vatten från handdusch. Se även fig. 3.

små badrum utan fönster. Där det finns fönster och i stora badrum kommer ojämnheter emellertid att synas, särskilt om plastmattorna är blanka på ytan. Om undergolvet är mycket ojämnt kan det gå hål i golvbeläggningen. Observera att de golv som låg på träfiberskivor bedömdes vara bra i detta hänseende. (Fig. 1).

kakelbeklädnad på väggen dragits ned över golvsockeln hade man förmodligen en bra lösning utom i de fall där kakelplattor bakom badkaret lossnat och fallit ned. (Fig. 1 och 3).

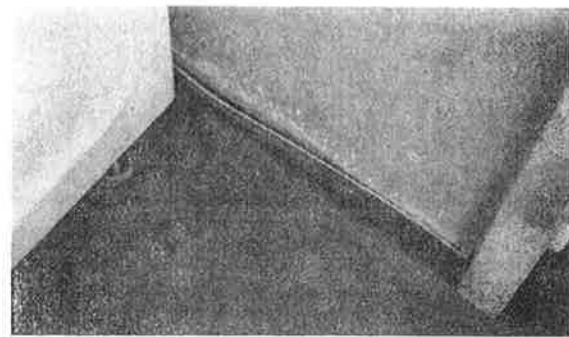
Vidhäftning hos socklar. Socklar hade lossnat i ungefär en fjärdedel av badrummen. En del av dessa skador kunde betecknas som obetydliga men de flesta var avsevärda. De var huvudsakligen belägna bakom badkar men även vid andra väggar. Orsaken var att vatten som i samband med duschning rann nedför väggen kunde tränga in bakom sockeln. Klistret hade så småningom förstörts och sockeln böjts ut. Den ficka som därigenom uppstått kunde samla vatten. En del av detta vatten torde ha sugits upp

av byggnadsstommen. I ett par sådana fall kunde fuktskador konstateras i angränsande rum. (Fig. 2).

Fig. 2. Exempel på sockel som lossnat avsevärt och bildat en vattensamlende ficka. I detta fall förekom fuktskador såväl i rummet bredvid som i taket i våningen under.

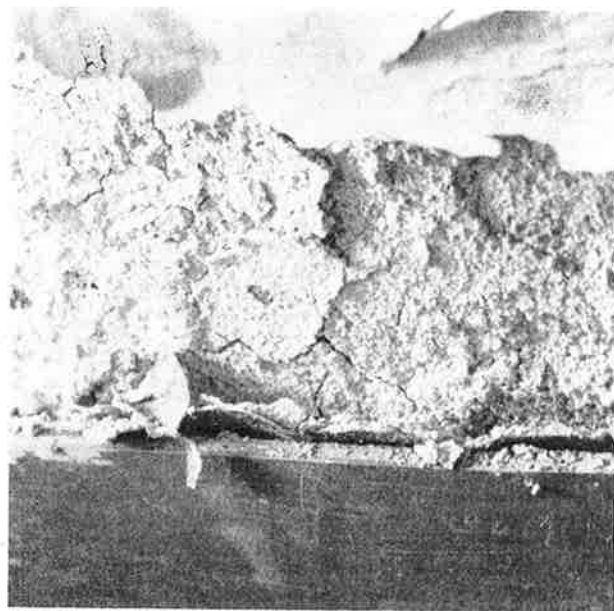
mellan väggen och den påklitrade sockelns övre kant fyllts med spackelmassa, som sedan målats över. Målningen var emellertid ofta förtvålade eller flagade av upp till cirka 10 cm över sockeln. Där

Fig. 3. Detalj av skadan på fig. 1 (50 % förstoring). Nedst syns sockeln av vinylplast som lossnat. De spruckna partierna är målning och spackel-massa som anbragts för att fylla ut vinkeln mellan väggen och sockeln överkant.
